貯水槽水道検査における  
主な不適事例とその改善案について

(公社) 鹿児島県薬剤師会試験センター

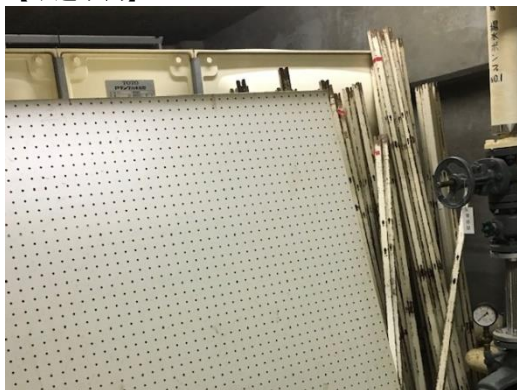
水槽周囲が物置となっており、点検、清掃、修理等に支障のない空間が確保されていない。

水槽周囲の物を移動させる。

収納スペースの問題で移動が困難な場合は、点検、清掃、修理等に支障のない空間が確保されるよう整理する。整理する際は地震等で物が倒れないように固定することや、倒れても水槽本体や給水設備を傷つけない場所に配置する等の配慮が必要。

水槽上部は100cm以上、側面、底部は60cm以上の空間を保持することが望まれる。

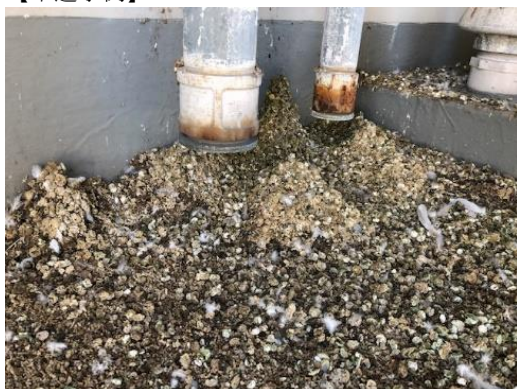
オーバーフロー管端部、水抜管端部の周囲に鳥の糞が堆積し不衛生となっている。

糞を除去し、常時清潔に保持できるように鳥の侵入などを防ぐ対策を講じる。

- ・配管等に鳥がとまらないように鳥よけの突起物を設置する。

- ・鳥が侵入できないように水槽及び周囲をネットで囲む。その際、水槽周囲には点検、清掃、修理等に支障のない空間が確保されるようにする。

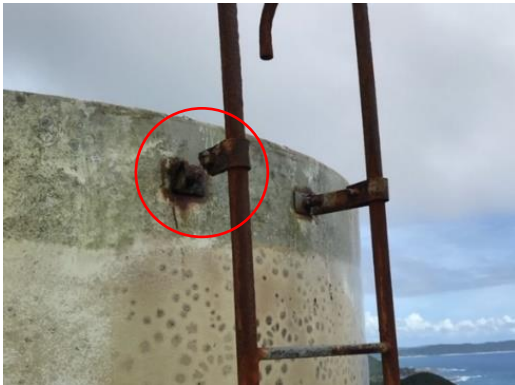
水槽本体梯子が腐食、破損し、点検、清掃、修理等に支障がある。

破損の状況に応じて、梯子の補強や補修、梯子の更新をする。

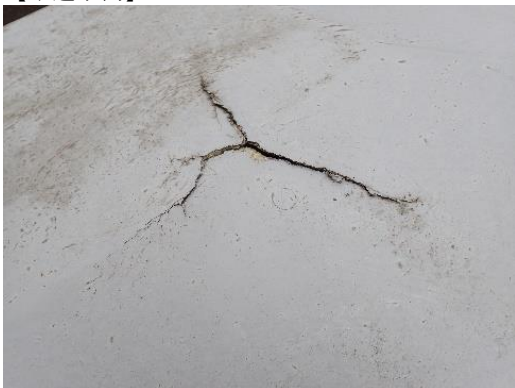
水槽本体（上部）に亀裂が生じ、水槽内に雨水等が流入する恐れがある。

亀裂部分をFRP樹脂等で補修し防水密閉する。水槽の経年劣化が進行していれば水槽自体の更新が望まれる。

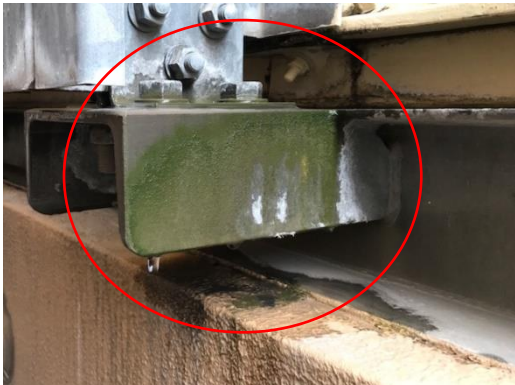
水槽下部のパネル接合部から漏水している。

専門業者に依頼し、ボルトの増し締めやパネル接合部のパッキンの交換、水槽内部からパネル接合部を樹脂ライニングする等の方法がある。

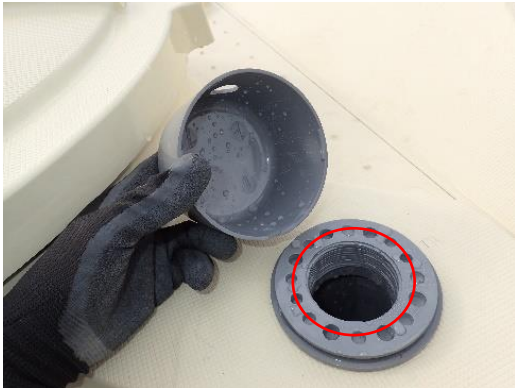
水槽上部に未使用の水位電極孔があり、水槽内に雨水等が流入するおそれがある。

未使用の水位電極孔を密栓プラグ等で塞ぎ防水密閉する。

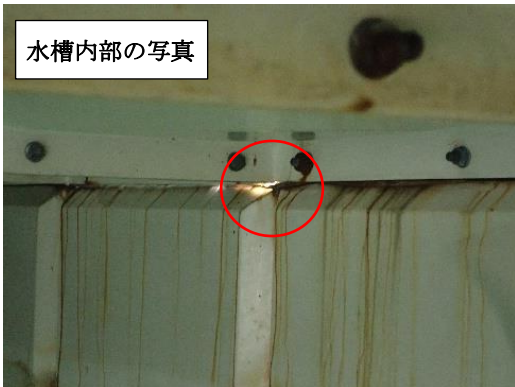
水槽内部の写真

水槽上部のパネル接合部に隙間があり、水槽内に雨水等が流入する恐れがある。

接合部の隙間をF R P樹脂や弾性樹脂シーリング材等で防水密閉する。

また、隙間の原因がパネル接合部のパッキンの劣化である場合は、他の箇所についても同様に劣化していることが考えられることから、隙間が確認された箇所だけでなく、水槽上部全面で水密試験等を行い、雨漏りの有無を確認することが望まれる。

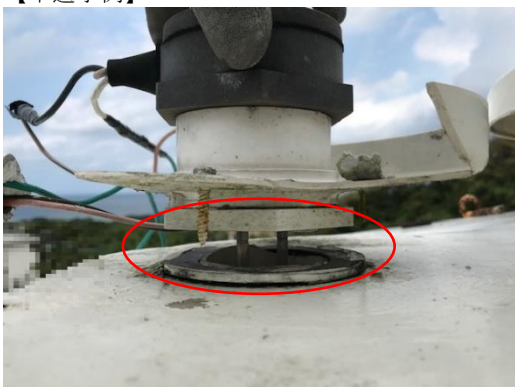
水槽上部と水位電極部との接合部が固定されておらず、水槽内に雨水等が流入するおそれがある。

水槽上部と水位電極との接合部をF R P樹脂等で固定し防水密閉する。

または、既製品に更新する。

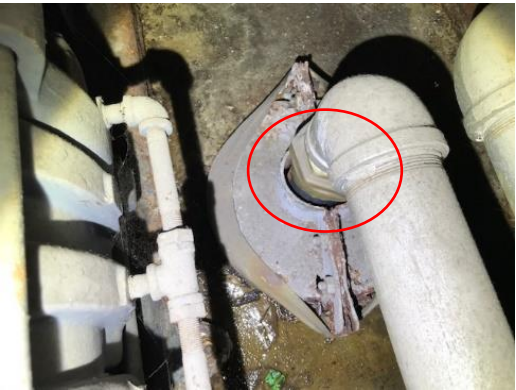
| <p>【不適事例】</p> <p>非告示型（地下式）水槽において、水槽上部にあるサクションユニットの揚水管挿入部に隙間が生じており、ほこりその他衛生上有害なものが入り込むおそれがある。</p> | <p>【改善案】</p> <p>揚水管挿入部の隙間を弾性樹脂シーリング材等で防水密閉する。</p> <p>また、昭和50年以前設置の非告示型（地下式）水槽は、地下に埋設されているため、外部から水槽の目視による点検が不可能であり、水槽の亀裂の有無が確認出来ない。老朽化による亀裂や地下水の侵入により飲料水が汚染されるおそれがあるため、地上式受水槽への更新の検討が望まれる。</p> |

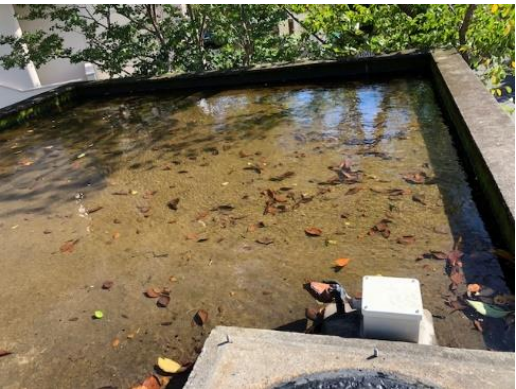
| <p>【不適事例】</p> <p>水槽上部の排水口に落葉等が詰まり、水がたまって不衛生となっている。</p> | <p>【改善案】</p> <p>水槽上部の排水口が落葉等で詰まることのないように、定期的に落葉等を除去し常時清潔に保持する。</p> <p>また、水槽横の樹木の枝は、水槽にかからないように定期的に剪定することが望ましい。</p> |

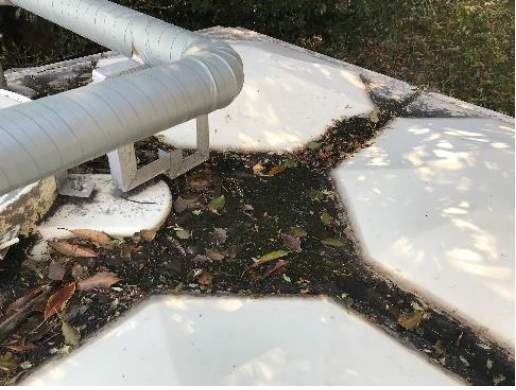
| <p>【不適事例】</p> <p>水槽の上床盤に勾配がなく、落葉等が堆積し、不衛生となっている。</p> | <p>【改善案】</p> <p>水槽上部に水や落葉等がたまらないように、1/100程度の勾配を設ける。</p> <p>例)</p> <ul style="list-style-type: none"> <li>・水槽内部に支柱を立てて、上床盤に勾配を設ける。</li> <li>・FRP樹脂等で窪みを埋めて勾配を設ける。</li> <li>・水槽上部に屋根を設置する。（水槽上部と屋根の間隔は100cm以上保持する）</li> </ul> |

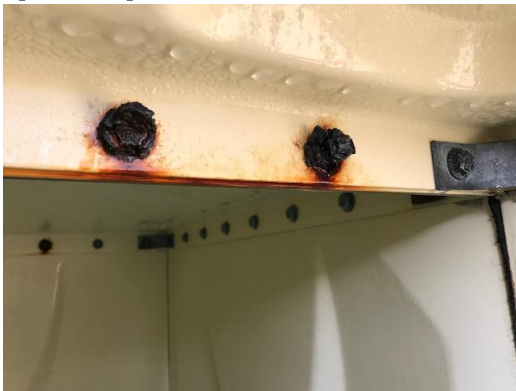
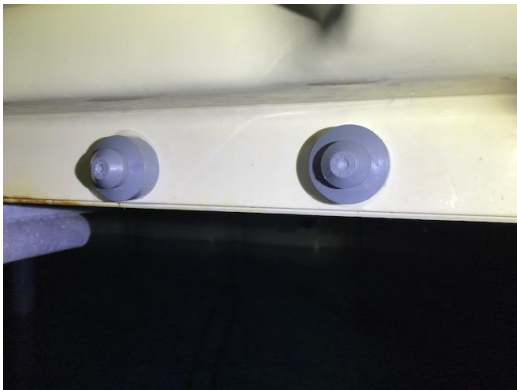
| <p>【不適事例】</p> <p>水槽内天井部のパネル接合部のボルト・ナットにかなりの腐食が見られる。</p> | <p>【改善案】</p> <p>専門業者に依頼し、ボルト・ナットに防錆キャップの整備、また、ボルト・ナットを更新する等の方法がある。</p> <p>例)</p> <p>ボルト・ナットに防錆キャップを整備する。</p> |

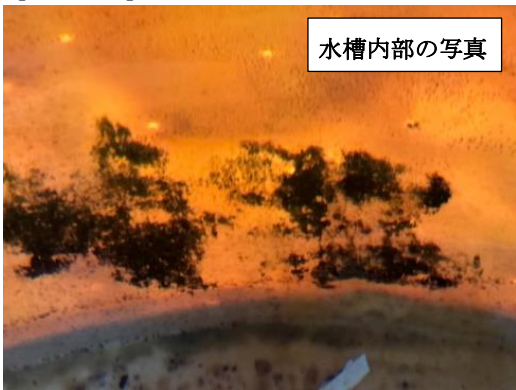
| <p>【不適事例】</p> <p>水槽内部の写真</p> <p>水槽内側面に藻類が発生し、不衛生となっている。</p> | <p>【改善案】</p> <p>水槽内の掃除、消毒及び遮光塗装を行う。遮光塗装は水槽外部塗装処理で対応することが望ましい。</p> <p>水槽を塗装する際は専門業者に依頼し、適切な塗料を使用する。</p> |

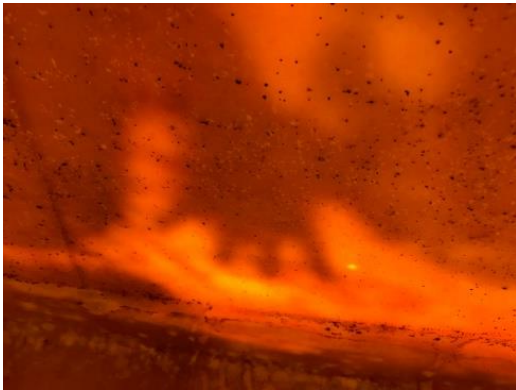
水槽の外壁塗装の劣化により水槽内に光が透過しており残留塩素濃度の低下や水槽内に藻類が発生するおそれがある。

遮光塗装を行う。遮光塗装は水槽外部塗装処理で対応することが望ましい。

水槽を塗装する際は専門業者に依頼し、適切な塗料を使用する。

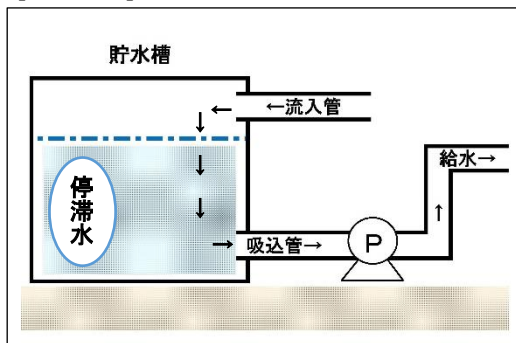
水槽への流入口と流出口（ポンプへの吸込口）が同一辺上にあり、水槽内に停滞水が生じるおそれがある。

水槽内の水が滞留しないよう水の循環をよくするため流入口と流出口は対角に設ける。

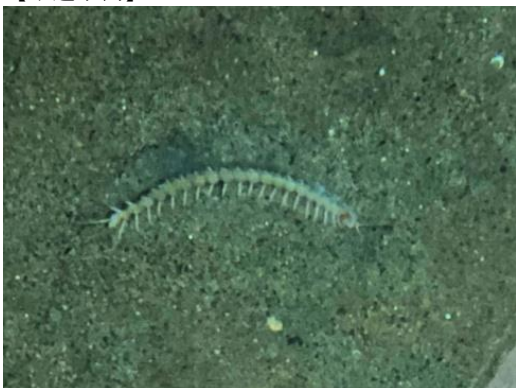
水槽内底部に虫の死骸が認められる。

水槽内の掃除を実施し虫を除去する。また、虫の侵入経路と思われる箇所を改善する。

主な侵入経路としてマンホールが防水密閉されていないケースが挙げられる。

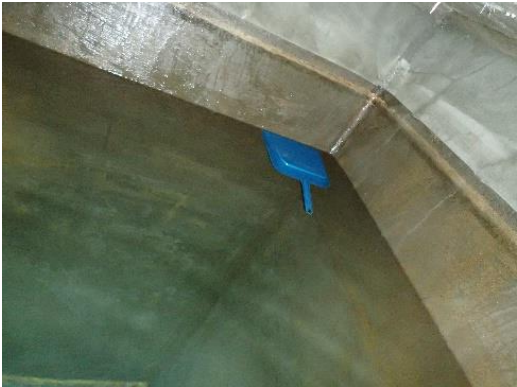
| <p>【不適事例】</p> <p>水槽内水面に掃除用具が浮遊している。</p> | <p>【改善案】</p> <p>水槽内の掃除を実施し清掃用具を除去する。</p> |

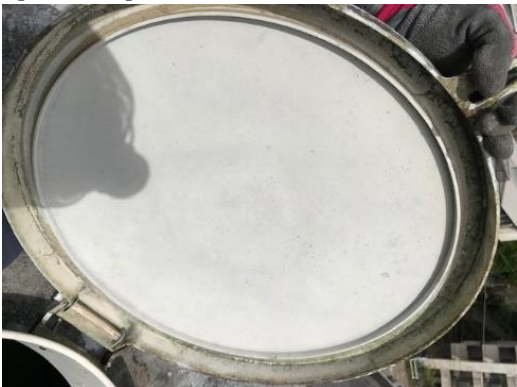
| <p>【不適事例】</p> <p>マンホールにパッキンが無く、防水密閉できていない。</p> | <p>【改善案】</p> <p>マンホールに適度な弾力性のあるパッキンを取り付け防水密閉する。</p> <p>パッキンの厚みはマンホールふたが適切に閉まり、防水密閉できるものを選ぶ。</p> <p>施錠された状態で、ガタつきや、ふたと受け枠の間に隙間が生じないように注意する。</p> |

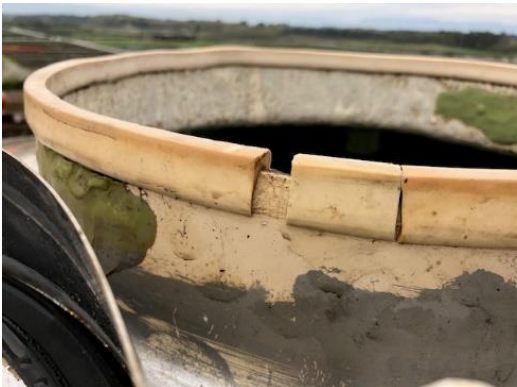
| <p>【不適事例】</p> <p>マンホール受け枠のパッキンが欠損し、防水密閉できていない。</p> | <p>【改善案】</p> <p>マンホール受け枠のパッキンの欠損部分を補修し防水密閉する。または、パッキンを更新し防水密閉する。</p> |

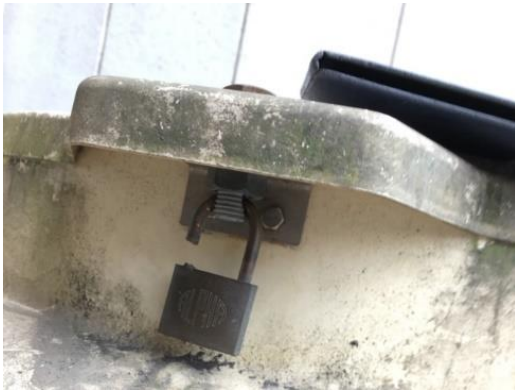
マンホールの南京錠が破損し、点検等を行う者以外の者が容易に開閉できる。

南京錠が破損しているのを、南京錠を更新し、施錠する。

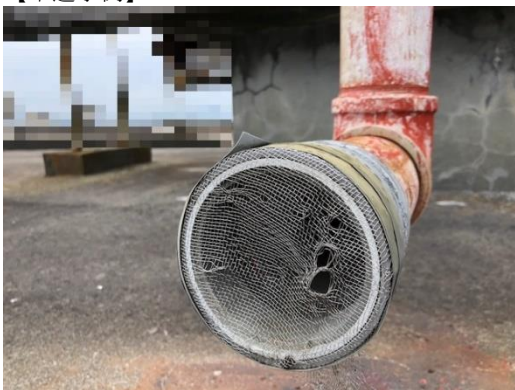
管端部の防虫網が破損し、水槽内に虫等が侵入するおそれがある。

水槽内への虫等の侵入を防ぐのに十分な網目の防虫網を取り付ける。網目の大きさは12メッシュ以上（約2mm目以下）が望まれる。

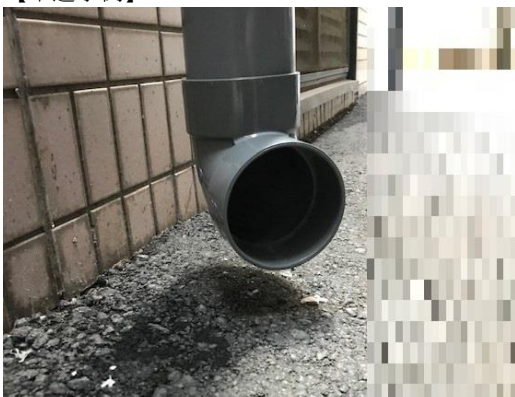
管端部に防虫網が無く、水槽内に虫等が侵入するおそれがある。

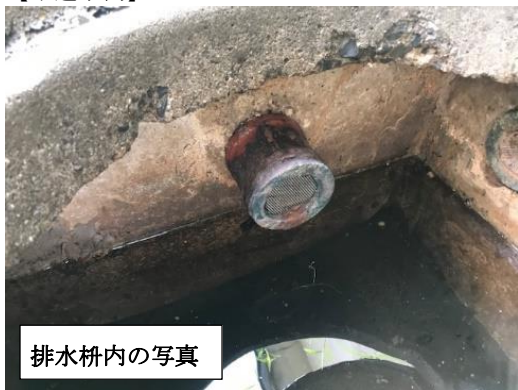
排水柵内の写真

オーバーフロー管端部が排水柵内に直接連結されている状況。

管端部が地盤面より低い排水柵に直接連結しているので、管端部が排水柵に直接連結されるより手前で切断して間接排水にする等し、十分な排水口空間がとれるように整備する。

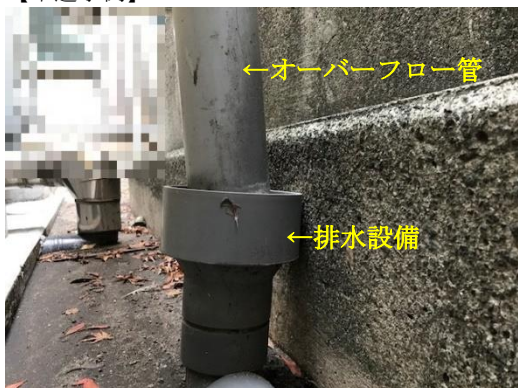
管端部が排水設備の受け口に入り込んでいる状況。

管端部が排水設備に入り込んでいるので、管や受け口を切断して間接排水にする等し、十分な排水口空間がとれるよう整備する。

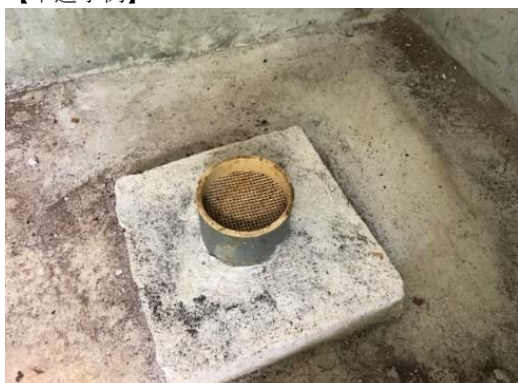
通気管端部が上向きに解放されており、水槽内にはほこりその他衛生上有害なものが入り込むおそれがある。

通気管端部が下向きとなるように整備する。

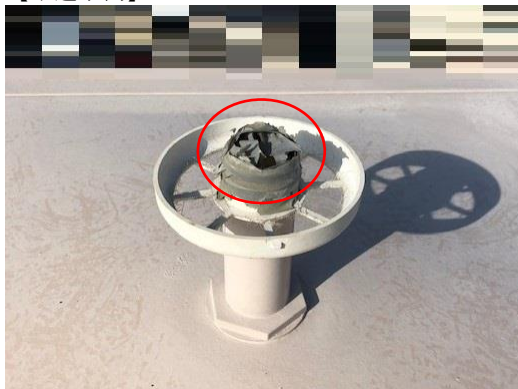
通気笠が無く、水槽内にはほこりその他衛生上有害なものが入り込むおそれがある。（管端部には過去にビニールテープにて補修した跡が見られるが、ビニールテープも劣化し、破損している）

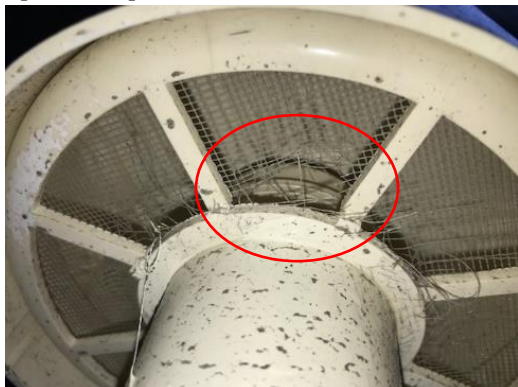
通気管端部の防虫網が破損し、水槽内に虫等が侵入するおそれがある。

防虫網の破損部分を補修する。もしくは、通気管全体を防虫網で覆う。網目の大きさは12メッシュ以上（約2mm目以下）が望まれる。

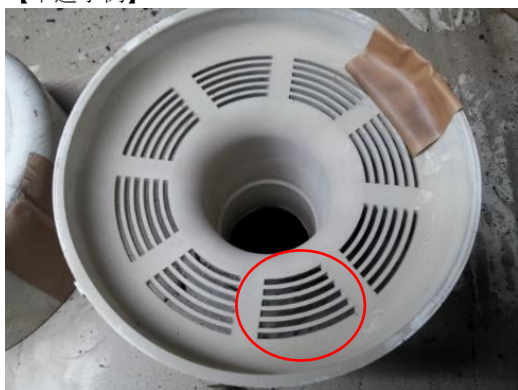
管端部に防虫網が無く、水槽内に虫等が侵入するおそれがある（スリットがあるが目が大きく、防虫網としての役割を期待できない）。

管端部のスリット状部分に防虫網を取り付ける。もしくは、通気管全体を防虫網で覆う。網目の大きさは12メッシュ以上（約2mm目以下）が望まれる。

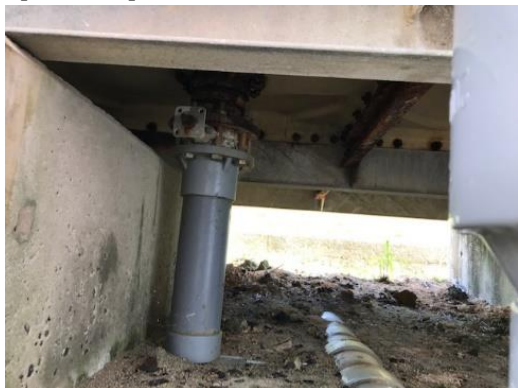
管端部が土中の排水設備に直接連結されている状況。

管端部が土中に埋設しており、地盤面より低い排水設備に直接連結しているので、管を切断して間接排水にする等し、十分な排水口空間がとれるよう整備する。

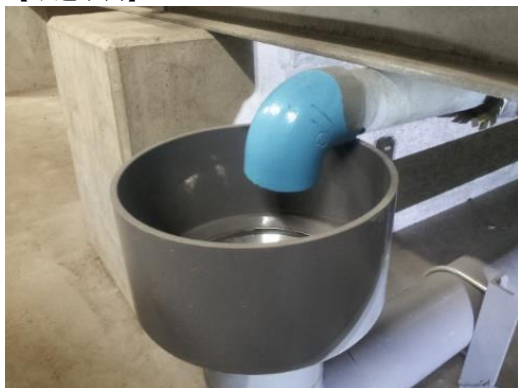
管端部が排水設備の受け口に入り込んでいる状況。

管端部が排水設備に入り込んでいるので、管や受け口を切断する等し、十分な排水口空間がとれるよう整備する。
