貯水槽水道検査における  
主な不適事例とその改善案について

(公社) 鹿児島県薬剤師会試験センター

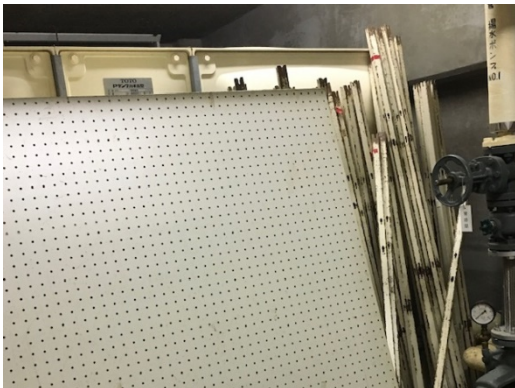
水槽周囲が物置となっており、点検、清掃、修理等に支障のない空間が確保されていない。

水槽周囲の物を移動させる。

収納スペースの問題で移動が困難な場合は、点検、清掃、修理等に支障のない空間が確保されるよう整理する。整理する際は地震等で物が倒れないように固定することや、倒れても水槽本体や給水設備を傷つけない場所に配置する等の配慮が必要。

水槽上部は100cm以上、側面、底部は60cm以上の空間を保持することが望まれる。

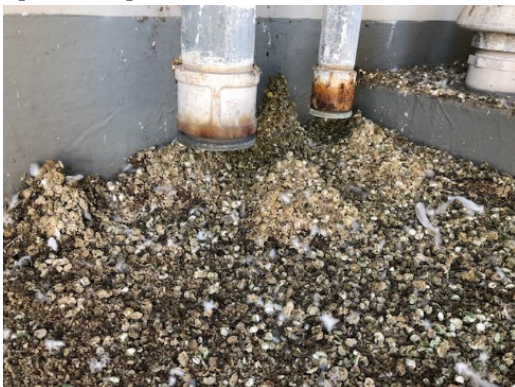
オーバーフロー管端部、水抜管端部の周囲に鳥の糞が堆積し不衛生となっている。

糞を除去し、常時清潔に保持できるように鳥の侵入などを防ぐ対策を講じる。

- ・配管等に鳥がとまらないように鳥よけの突起物を設置する。
- ・鳥が侵入できないように水槽及び周囲をネットで囲む。その際、水槽周囲には点検、清掃、修理等に支障のない空間が確保されるようにする。

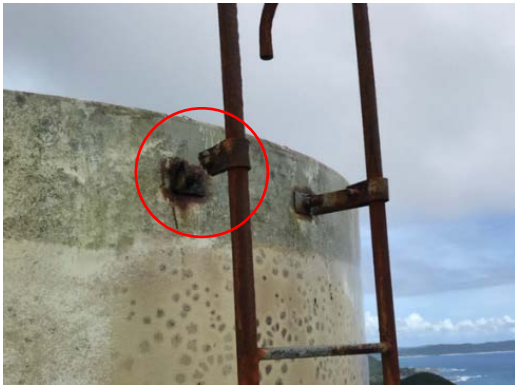
水槽本体梯子が腐食、破損し、点検、清掃、修理等に支障がある。

破損の状況に応じて、梯子の補強や補修、梯子の更新をする。

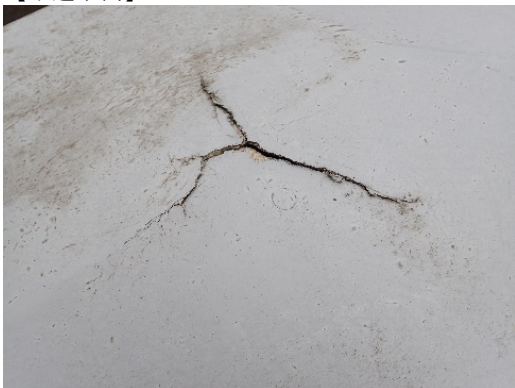
水槽本体（上部）に亀裂が生じ、水槽内に雨水等が流入する恐れがある。

亀裂部分をFRP樹脂等で補修し防水密閉する。水槽の経年劣化が進行していれば水槽自体の更新が望まれる。

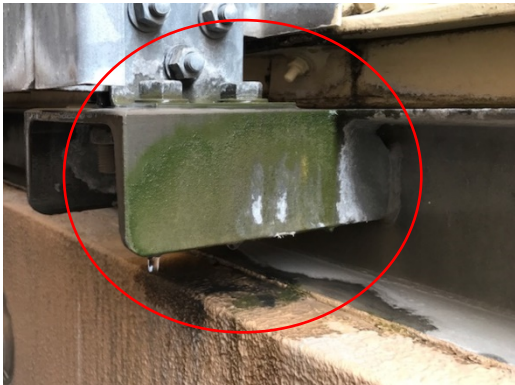
水槽下部のパネル接合部から漏水している。

専門業者に依頼し、ボルトの増し締めやパネル接合部のパッキンの交換、水槽内部からパネル接合部を樹脂ライニングする等の方法がある。

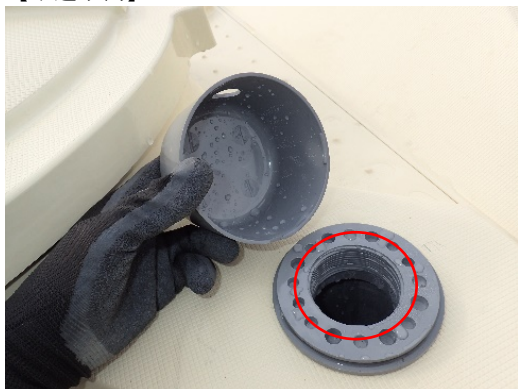
水槽上部に未使用の水位電極孔があり、水槽内に雨水等が流入するおそれがある。

未使用の水位電極孔を密栓プラグ等で塞ぎ防水密閉する。

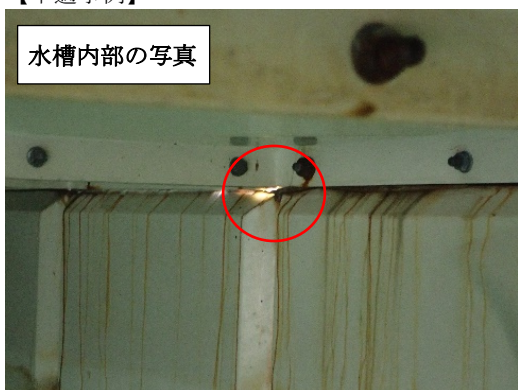
水槽上部のパネル接合部に隙間があり、水槽内に雨水等が流入する恐れがある。

接合部の隙間をF R P 樹脂や弾性樹脂シーリング材等で防水密閉する。

また、隙間の原因がパネル接合部のパッキンの劣化である場合は、他の箇所についても同様に劣化していることが考えられることから、隙間が確認された箇所だけでなく、水槽上部全面で水密試験等を行い、雨漏りの有無を確認することが望まれる。

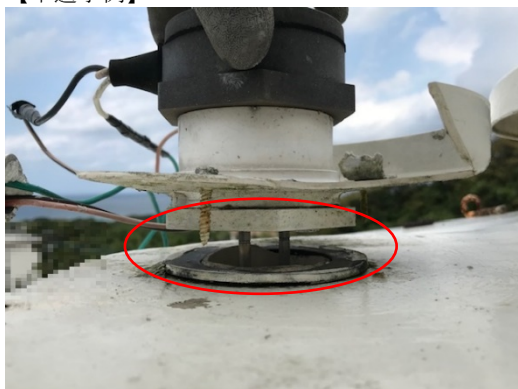
水槽上部と水位電極部との接合部が固定されておらず、水槽内に雨水等が流入するおそれがある。

水槽上部と水位電極との接合部をF R P 樹脂等で固定し防水密閉する。

または、既製品に更新する。

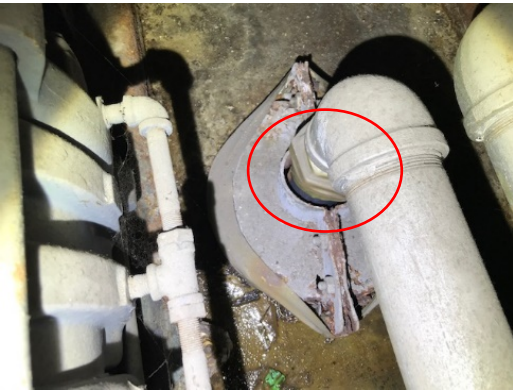
| <p>【不適事例】</p> <p>非告示型（地下式）水槽において、水槽上部にあるサクションユニットの揚水管挿入部に隙間が生じており、ほこりその他衛生上有害なものが入り込むおそれがある。</p> | <p>【改善案】</p> <p>揚水管挿入部の隙間を弾性樹脂シーリング材等で防水密閉する。</p> <p>また、昭和50年以前設置の非告示型（地下式）水槽は、地下に埋設されているため、外部から水槽の目視による点検が不可能であり、水槽の亀裂の有無が確認出来ない。老朽化による亀裂や地下水の侵入により飲料水が汚染されるおそれがあるため、地上式受水槽への更新の検討が望まれる。</p> |

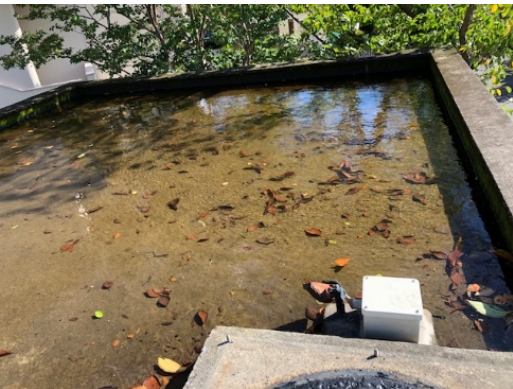
| <p>【不適事例】</p> <p>水槽上部の排水口に落葉等が詰まり、水がたまって不衛生となっている。</p> | <p>【改善案】</p> <p>水槽上部の排水口が落葉等で詰まることのないように、定期的に落葉等を除去し常時清潔に保持する。</p> <p>また、水槽横の樹木の枝は、水槽にかからないように定期的に剪定することが望ましい。</p> |

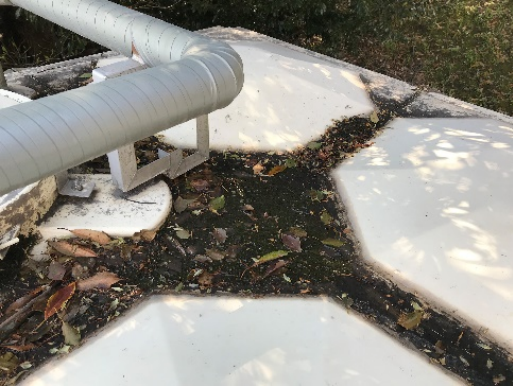
| <p>【不適事例】</p> <p>水槽の上床盤に勾配がなく、落葉等が堆積し、不衛生となっている。</p> | <p>【改善案】</p> <p>水槽上部に水や落葉等がたまらないように、1/100程度の勾配を設ける。</p> <p>例)</p> <ul style="list-style-type: none"> <li>・水槽内部に支柱を立てて、上床盤に勾配を設ける。</li> <li>・FRP樹脂等で窪みを埋めて勾配を設ける。</li> <li>・水槽上部に屋根を設置する。（水槽上部と屋根の間隔は100cm以上保持する）</li> </ul> |

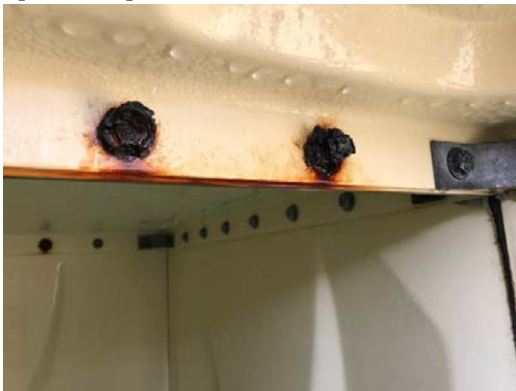
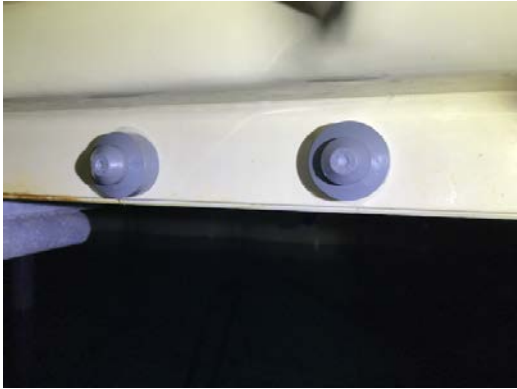
| <p>【不適事例】</p> <p>水槽内天井部のパネル接合部のボルト・ナットにかなりの腐食が見られる。</p> | <p>【改善案】</p> <p>専門業者に依頼し、ボルト・ナットに防錆キャップの整備、また、ボルト・ナットを更新する等の方法がある。</p> <p>例)</p> <p>ボルト・ナットに防錆キャップを整備する。</p> |

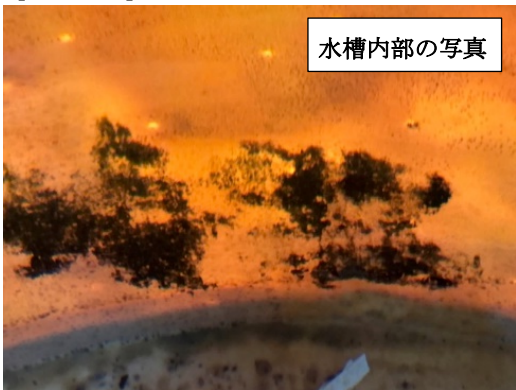
| <p>【不適事例】</p> <p>水槽内部の写真</p> <p>水槽内側面に藻類が発生し、不衛生となっている。</p> | <p>【改善案】</p> <p>水槽内の掃除、消毒及び遮光塗装を行う。遮光塗装は水槽外部塗装処理で対応することが望ましい。</p> <p>水槽を塗装する際は専門業者に依頼し、適切な塗料を使用する。</p> |

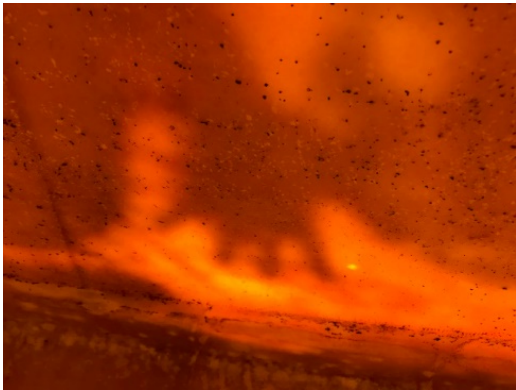
水槽の外壁塗装の劣化により水槽内に光が透過しており残留塩素濃度の低下や水槽内に藻類が発生するおそれがある。

遮光塗装を行う。遮光塗装は水槽外部塗装処理で対応することが望ましい。

水槽を塗装する際は専門業者に依頼し、適切な塗料を使用する。

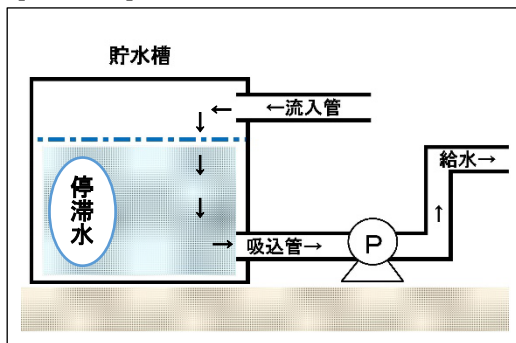
水槽への流入口と流出口（ポンプへの吸込口）が同一辺上にあり、水槽内に停滞水が生じるおそれがある。

水槽内の水が滞留しないよう水の循環をよくするため流入口と流出口は対角に設ける。

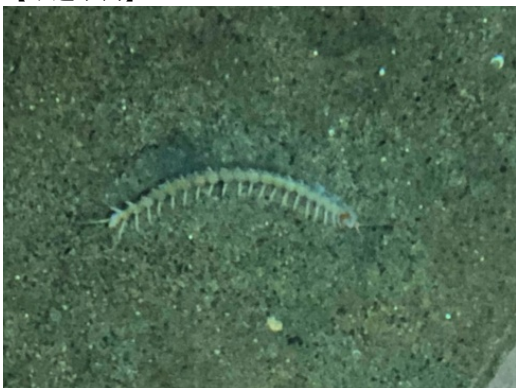
水槽内底部に虫の死骸が認められる。

水槽内の掃除を実施し虫を除去する。また、虫の侵入経路と思われる箇所を改善する。

主な侵入経路としてマンホールが防水密閉されていないケースが挙げられる。

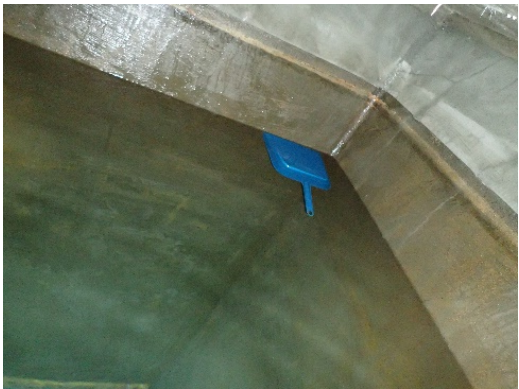
| <p>【不適事例】</p> <p>水槽内水面に掃除用具が浮遊している。</p> | <p>【改善案】</p> <p>水槽内の掃除を実施し清掃用具を除去する。</p> |

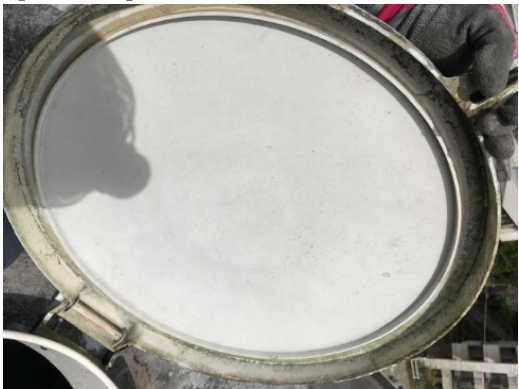
| <p>【不適事例】</p> <p>マンホールにパッキンが無く、防水密閉できていない。</p> | <p>【改善案】</p> <p>マンホールに適度な弾力性のあるパッキンを取り付け防水密閉する。</p> <p>パッキンの厚みはマンホールふたが適切に閉まり、防水密閉できるものを選ぶ。</p> <p>施錠された状態で、ガタつきや、ふたと受け枠の間に隙間が生じないように注意する。</p> |

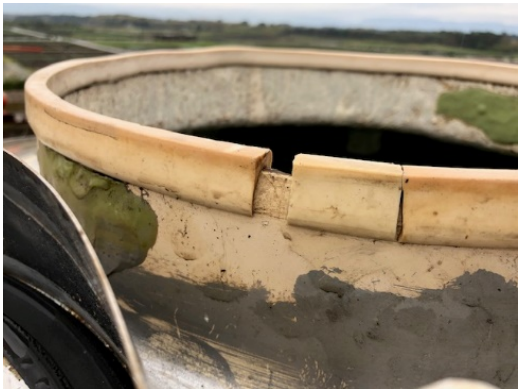
| <p>【不適事例】</p> <p>マンホール受け枠のパッキンが欠損し、防水密閉できていない。</p> | <p>【改善案】</p> <p>マンホール受け枠のパッキンの欠損部分を補修し防水密閉する。または、パッキンを更新し防水密閉する。</p> |

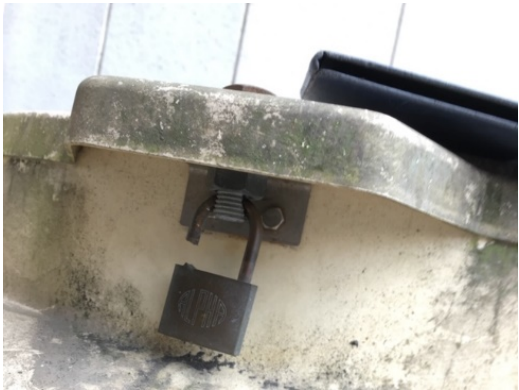
| <p>【不適事例】</p> <p>マンホールの南京錠が破損し、点検等を行う者以外の者が容易に開閉できる。</p> | <p>【改善案】</p> <p>南京錠が破損しているので、南京錠を更新し、施錠する。</p> |

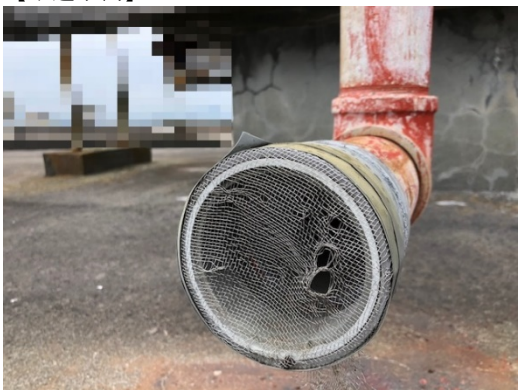
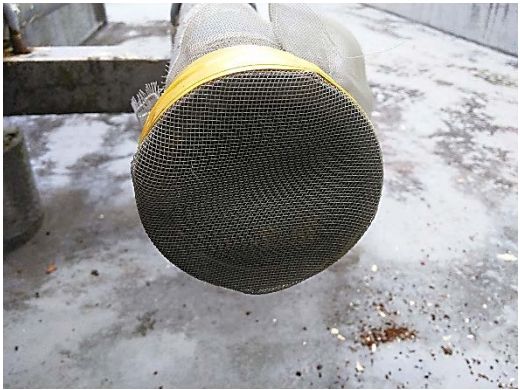
| <p>【不適事例】</p> <p>管端部の防虫網が破損し、水槽内に虫等が侵入するおそれがある。</p> | <p>【改善案】</p> <p>水槽内への虫等の侵入を防ぐのに十分な網目の防虫網を取り付ける。網目の大きさは12メッシュ以上（約2mm目以下）が望まれる。</p> <p>例)</p> <p>管端部を網で覆う。</p> |

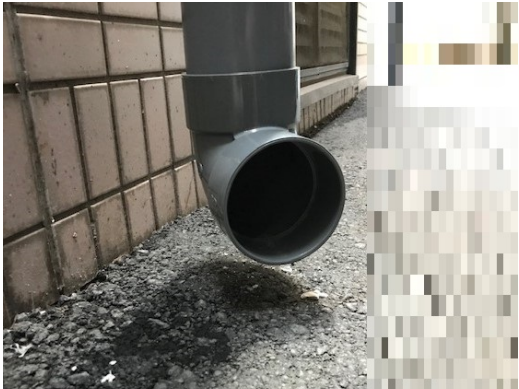
| <p>【不適事例】</p> <p>管端部に防虫網が無く、水槽内に虫等が侵入するおそれがある。</p> | |

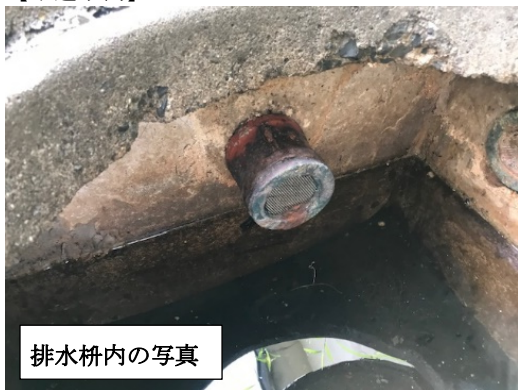
オーバーフロー管端部が排水枡内に直接連結されている状況。

管端部が地盤面より低い排水枡に直接連結しているので、管端部が排水枡に直接連結されるより手前で切断して間接排水にする等し、十分な排水口空間がとれるように整備する。

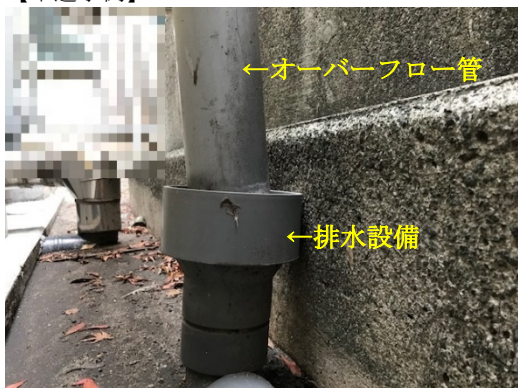
管端部が排水設備の受け口に入り込んでいる状況。

管端部が排水設備に入り込んでいるので、管や受け口を切断して間接排水にする等し、十分な排水口空間がとれるよう整備する。

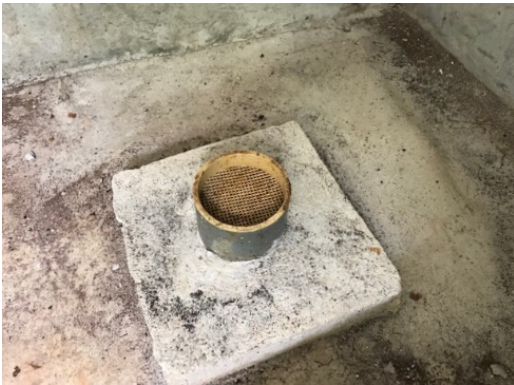
通気管端部が上向きに解放されており、水槽内にはほこりその他衛生上有害なものが入り込むおそれがある。

通気管端部が下向きとなるように整備する。

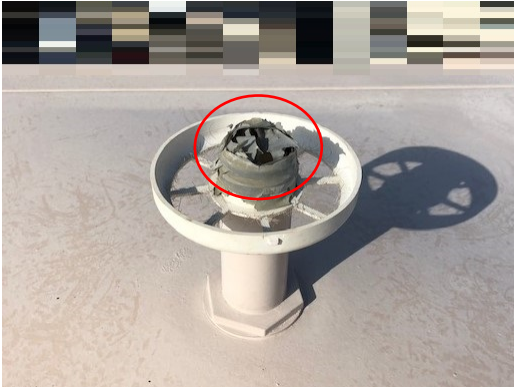
通気笠が無く、水槽内にはほこりその他衛生上有害なものが入り込むおそれがある。（管端部には過去にビニールテープにて補修した跡が見られるが、ビニールテープも劣化し、破損している）

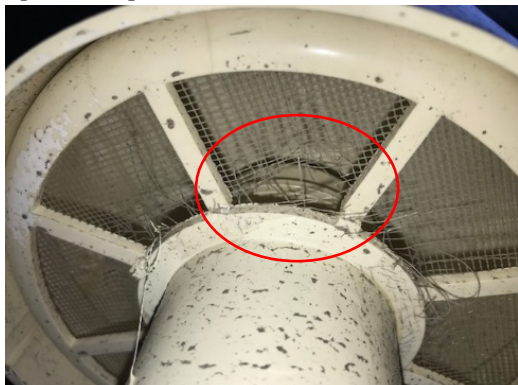
通気管端部の防虫網が破損し、水槽内に虫等が侵入するおそれがある。

防虫網の破損部分を補修する。もしくは、通気管全体を防虫網で覆う。網目の大きさは12メッシュ以上（約2mm目以下）が望まれる。

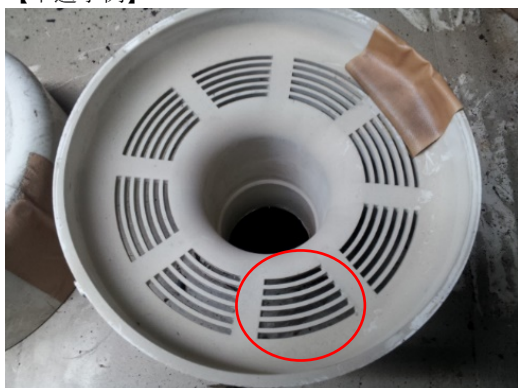
管端部に防虫網が無く、水槽内に虫等が侵入するおそれがある（スリットがあるが目が大きく、防虫網としての役割を期待できない）。

管端部のスリット状部分に防虫網を取り付ける。もしくは、通気管全体を防虫網で覆う。網目の大きさは12メッシュ以上（約2mm目以下）が望まれる。

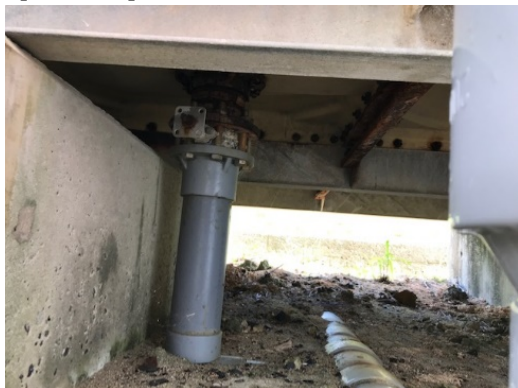
管端部が土中の排水設備に直接連結されている状況。

管端部が土中に埋設しており、地盤面より低い排水設備に直接連結しているので、管を切断して間接排水にする等し、十分な排水口空間がとれるよう整備する。

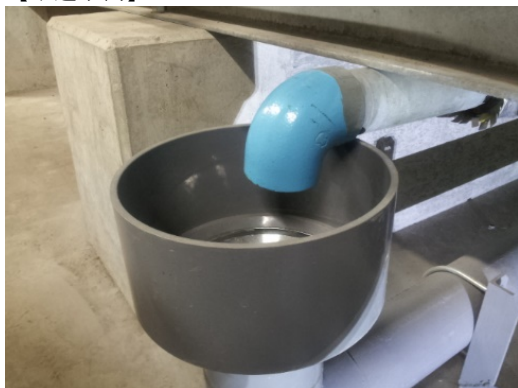
管端部が排水設備の受け口に入り込んでいる状況。

管端部が排水設備に入り込んでいるので、管や受け口を切断する等し、十分な排水口空間がとれるよう整備する。
